报告书

项目名称：德钦县城排水管网探管改造及
河道修复清淤工程

建设单位：德钦县住房和城乡建设局

云南山水环保工程有限公司

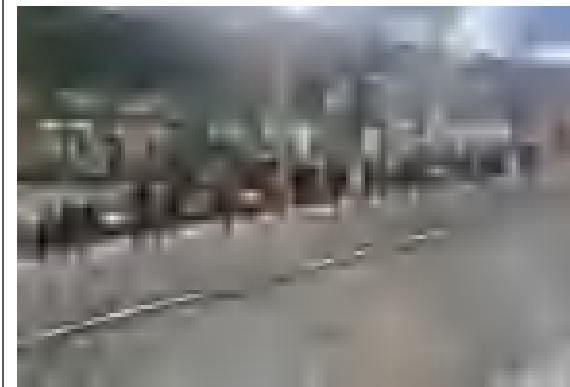
管道破损

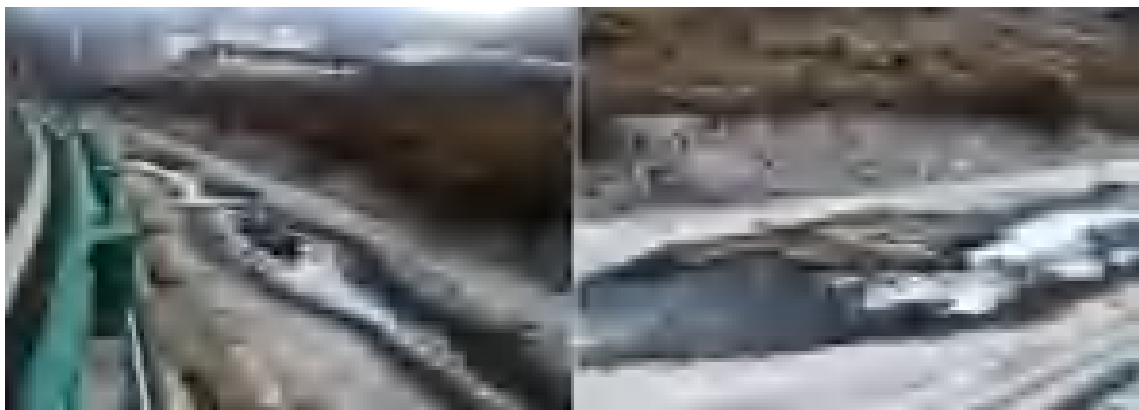
图 2.2-1 芝曲河现状图

芝曲河现状已建堤防，本次项目涉及河段河底水流冲刷严重，河底已被严重侵蚀破坏。

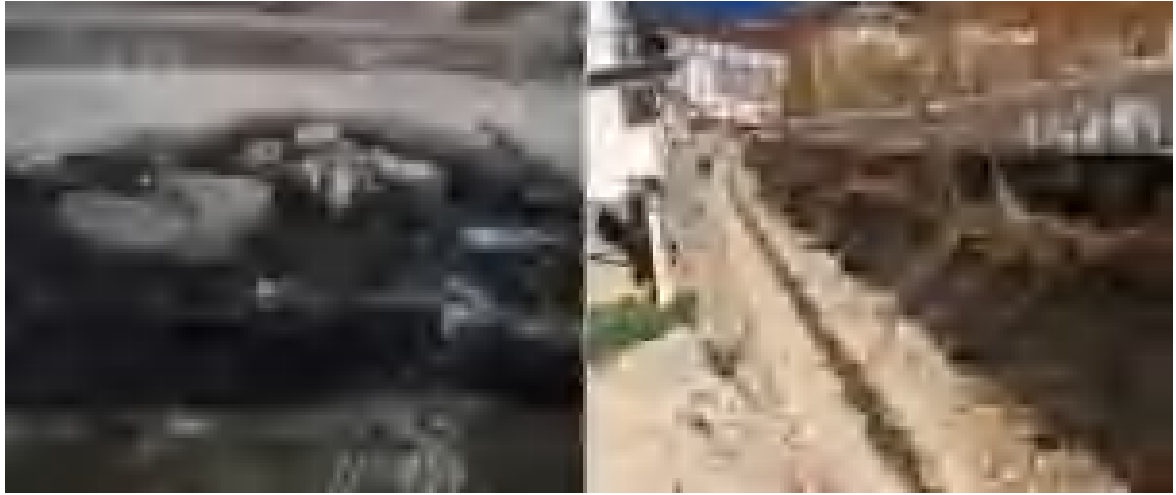
图 2.2-2 水磨房河现状图

水磨房河河道断面小，流量小，河道由东向西横穿县城、汇入芝曲河，现状河道为混凝土挡墙，河底冲刷、砂石淤积严重。

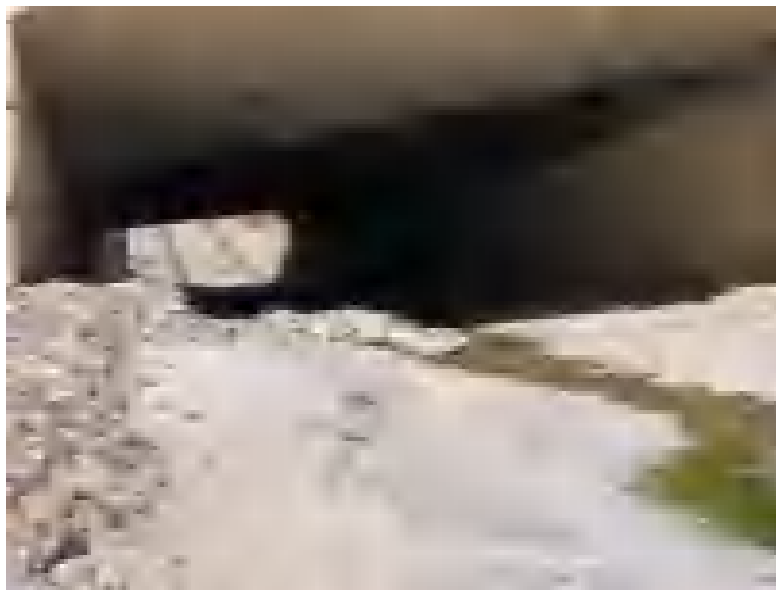
图 2.2-3 一中河现状图

一中河河道由东向西横穿县城、汇入芝曲河，现状河道为混凝土挡墙，河底冲刷破损严重。

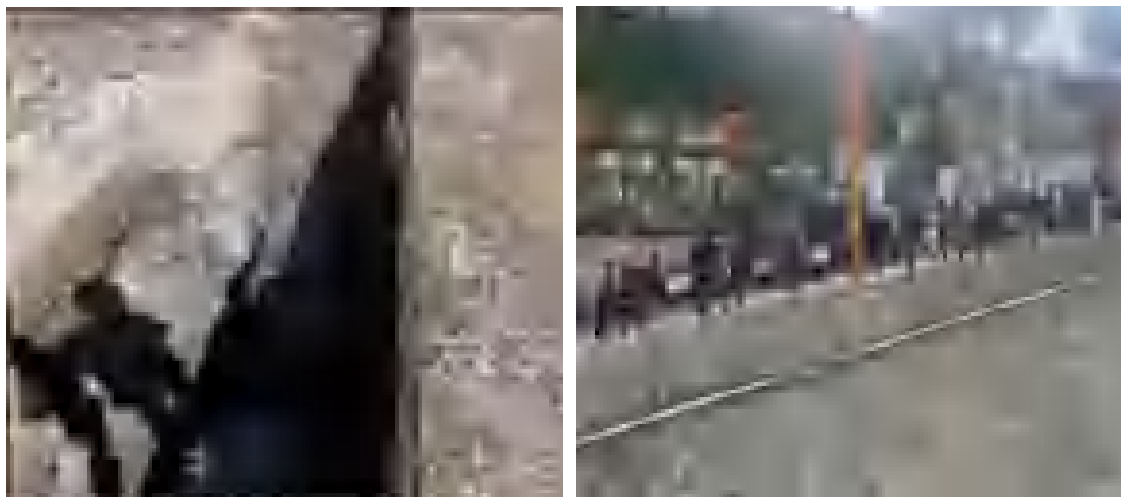
德钦县城内管网错接混搭、自然损坏等状况比较严重，管网走向错乱复杂，县城内部分污水管网由于施工未按相关规范执行，管道渗漏破损，较为严重，现状部分道路上排污主管建设年限较久，破损严重，亟待更换。

管道破损

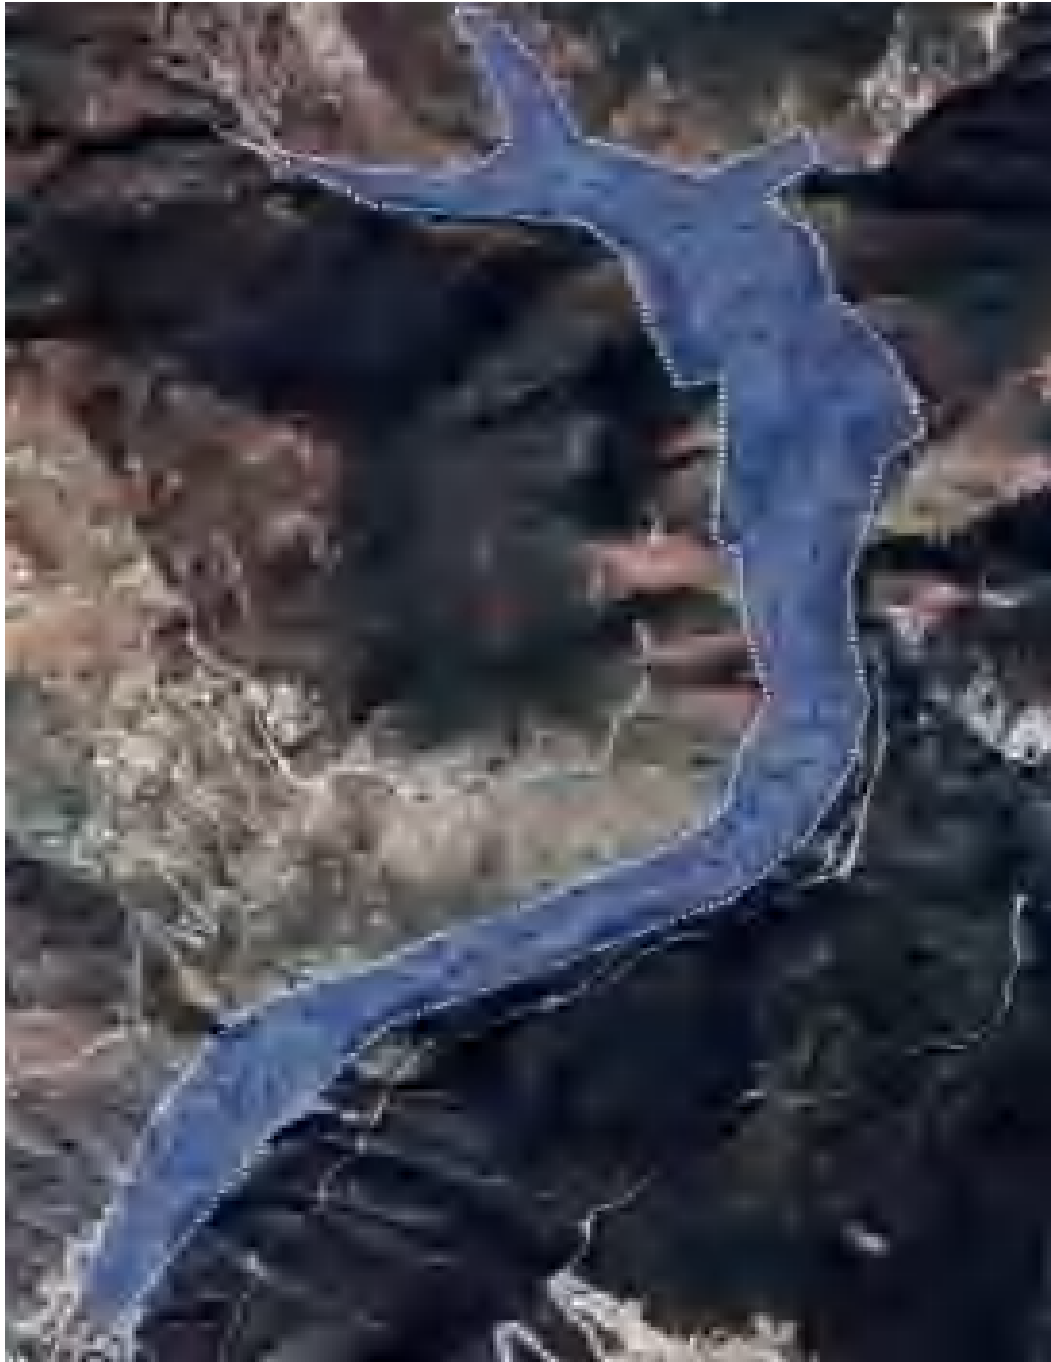
图 2.3-2 排水管网探窥检测作业范围图

本次针对德钦县中心城区排水管道内窥检测，长度 35.6 公里。

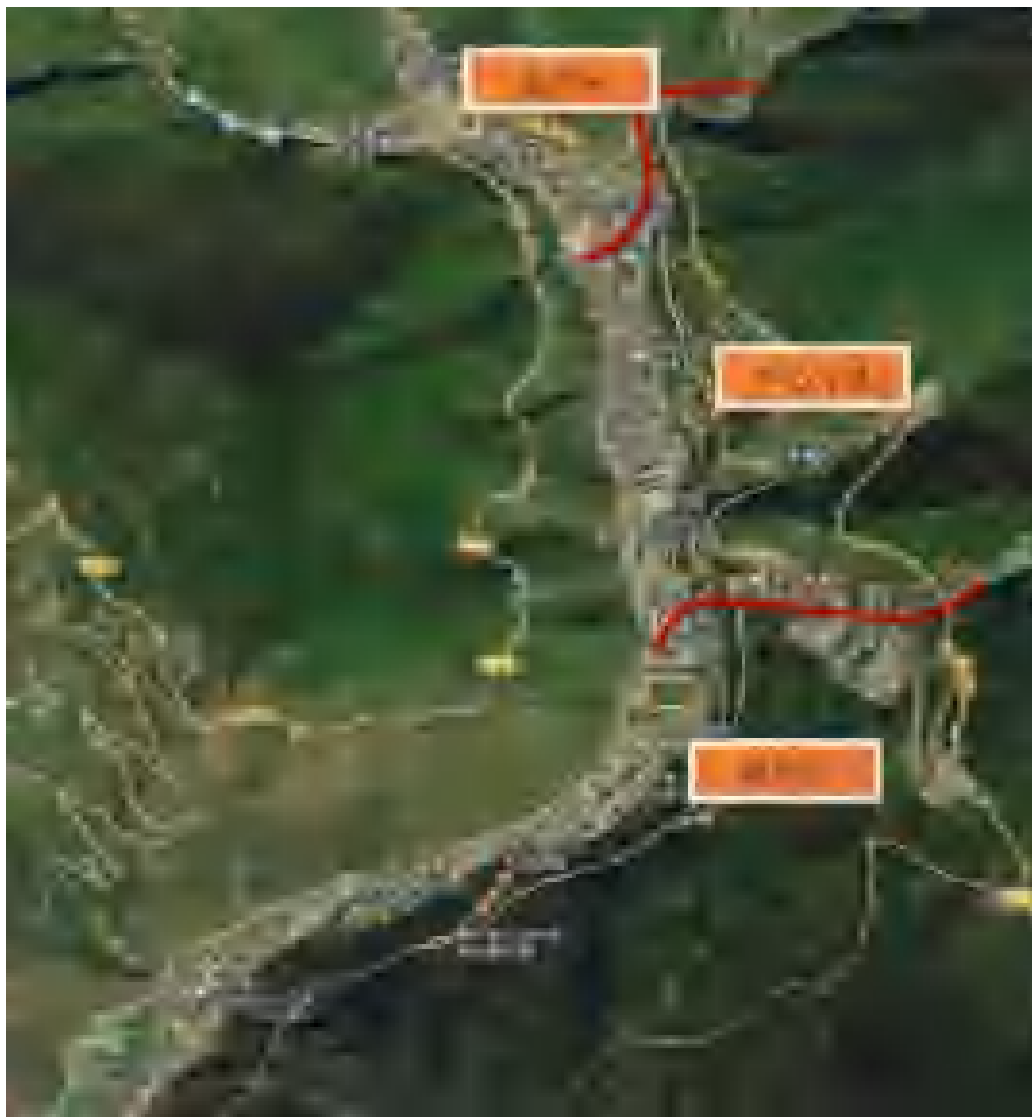
图 2.3-3 排水管网探窥检测作业分区图

将整个德钦中心城区排水管网分三个工作区：即水磨房河北片区、城中心区及一中河以南的南片区，其中城中心区区域为重点检测片区。三个片区同步开展地下排水管线探测、普查及 QV 检测、CCTV 缺陷核查工作，在前两个片区完成后所有技术力量投入中心片区。整个德钦中心城区市政道路排水管网探测、普查

及内窥检测至少配置 15 名以上技术人员投入相关工作。片区划分见下图所示，每个片区初步成果主要做到缺陷位置标注精准，缺陷定义准确。片区划分见下图：

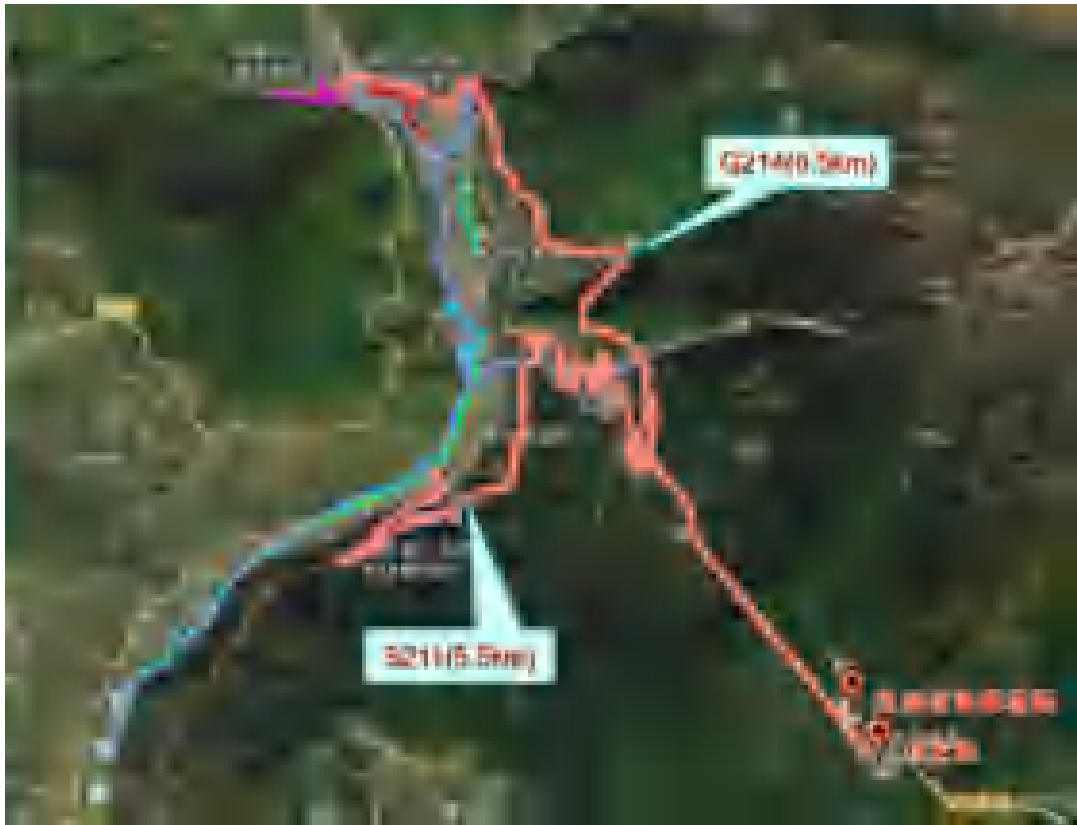
项目建设过程产生清淤砂石 48263.21m³，建筑垃圾 1166.48m³。2023 年 3 月 9 日德钦县住房和城乡建设局出具了同意接纳项目建筑垃圾及清淤砂石的说明，见附件 12。根据调查，项目施工期间可利用现有 214 国道及省道 211 将建筑垃圾及清淤砂石运至德钦县城弃土场集中处置。214 国道运输距离为

6.5km，省道 211 运输距离为 5.5km，因此项目依托德钦县弃土场可行。

项目建筑垃圾及清淤砂石清运路线示意图

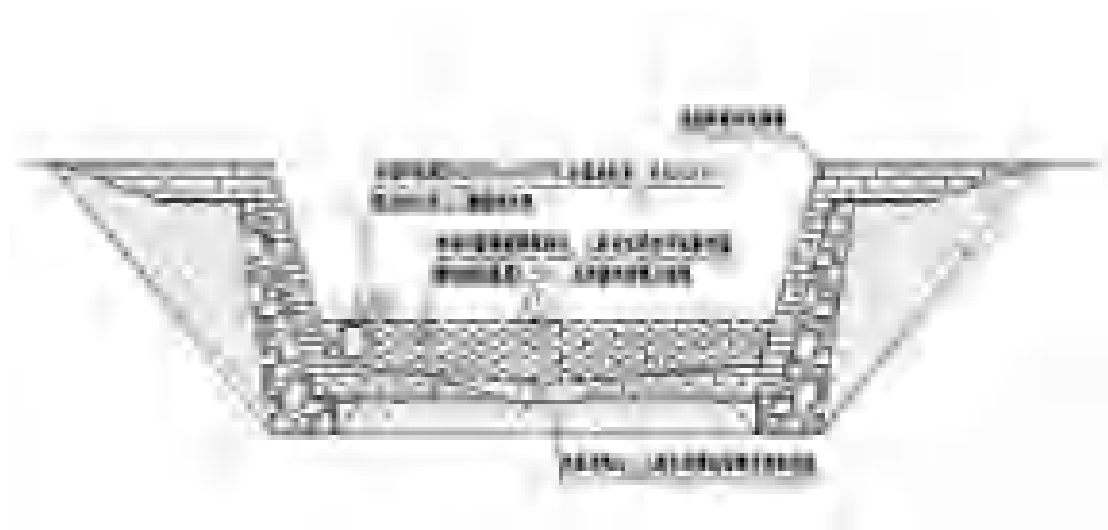
在河道横向布置编织袋填土围堰挡水，上游来水通过 DN300 的导流管过流，围堰迎水面采用土工膜防渗处理，一段修复施工结束后拆除围堰重复利用于下一段施工。

图 3.1-3 施工导流做法示意图
